Geänderte Abfallbrennstoffe

Auswirkung auf den Kessel
am Beispiel der
MVA Dürnrohr

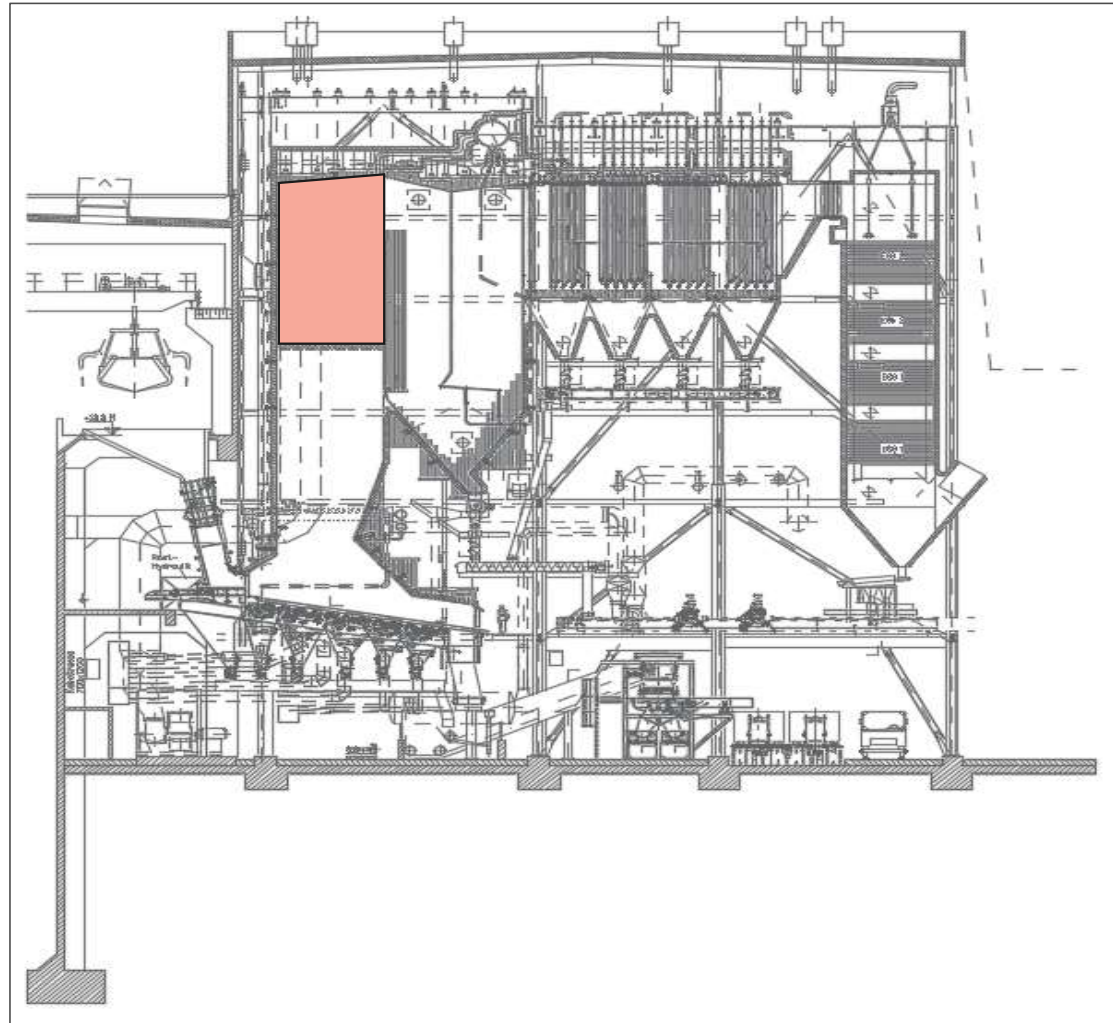
Cladding Linie 1 bzw. 2 (BWL 60MW, 74t/h Dampfleistung)

Zugestellt Cladding Inconel 625 "Standardversion 2-lagig, $\geq 2\text{mm}$, max. 3% Eisenaufmischung", geschätzte Amortisation: 10 Jahre

- Thermische Beschichtungen wurden ausreichend getestet und stellen keine Alternative zum Cladding dar
- Recladding ist in der MVA keine Alternative zum Austausch
- Cladding 1.Zug Linie 1 und 2 sowie 1.Zug und Oberteil 2.Zug der Linie 3 sowie die beiden letzten Überhitzer aller drei Linien
- Kleine Sanierungsarbeiten in der Größenordnung von einem Tag pro Revision ausreichend

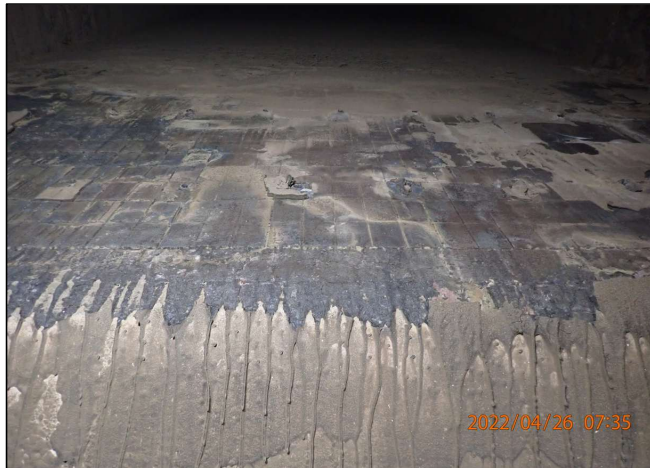
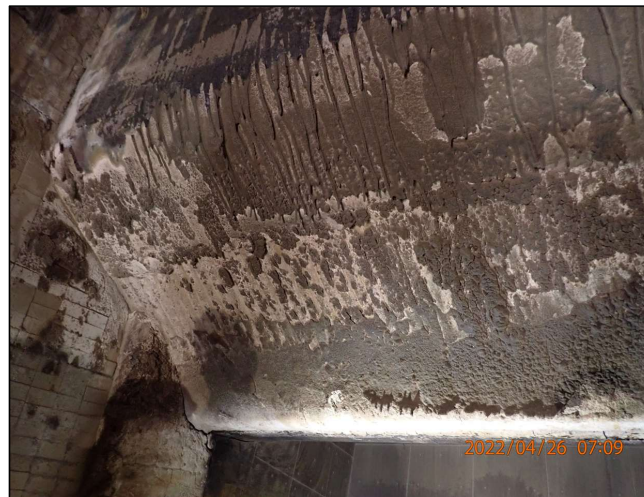
Erkenntnisse Umbau Einschnürung Linie 1-2:

- Verschlackung an der Zünddecke deutlich reduziert
- Sehr starker Einfluss der Sekundärluftführung auf den Brennkammerzustand

- Hoher PL – Luftanteil in der Zone 1 ist auch bei hohen Heizwerten sinnvoll (ca. 10%)

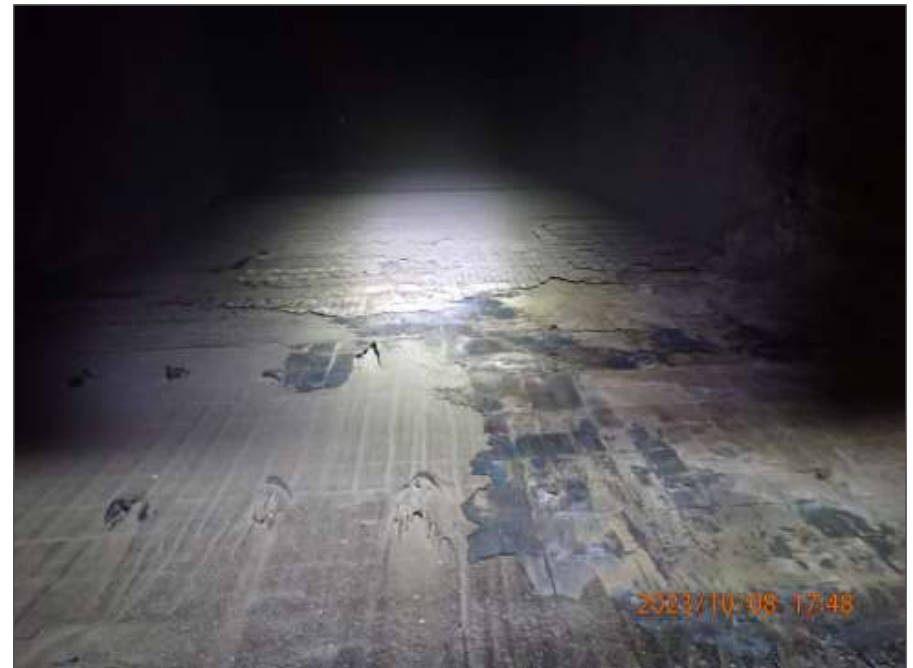
- Ab 2023 entstand ein neues Schadensbild → Membranwände lagen großflächig bei der Brennkammerbefundung nach Abfahren frei
- Platten wurden im großflächig durch Schadstoffe hinterwandert (durch die Fugen)
- Starke Korrosion hinter den Platten; Platten optisch in Ordnung
- Großflächiger Tausch nötig → rasches Erstellen Konzept Umbau auf hinterlüftetes System

- Linie 1 und 2 wurden ursprünglich mit SIC – Stampfmasse zugestellt
- Schrittweiser Umbau auf hintergossenes System ab 2008
- Umbau auf hinterlüftet Linie 1 Herbst 2024 (parallel zum Hochwasser)
- Umbau auf hinterlüftet Linie 2 Herbst 2025
- Erstzustellung hinterlüftetes Mauerwerk Linie 3 bereits seit IBS 2010
