Hochwasser

September 2024

in der MVA Dürnrohr

**MVA nach
Dammbruch**
15. / 16. September
2024

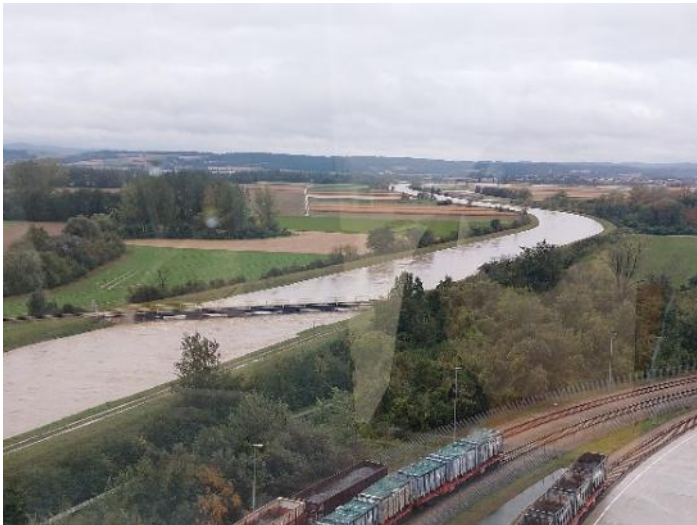
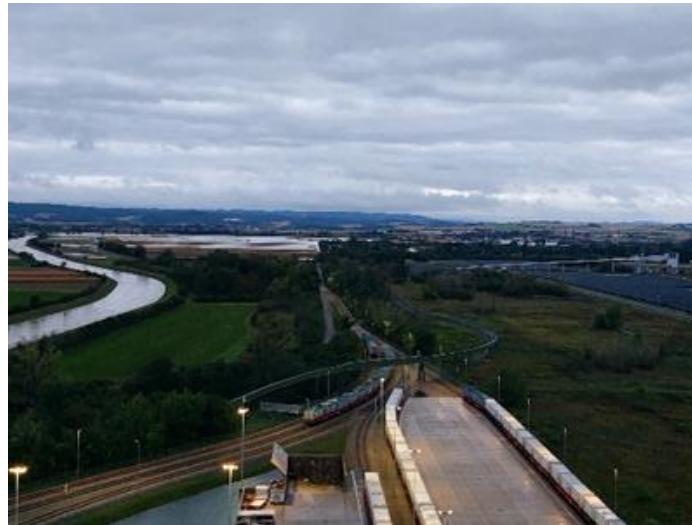
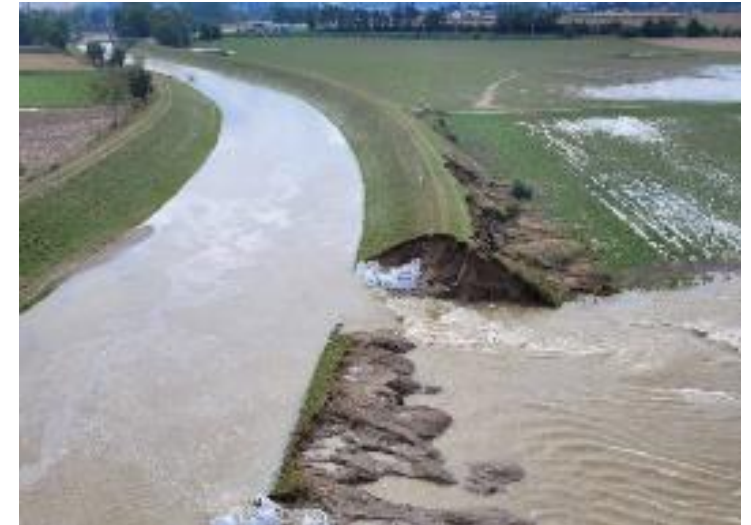
17:25 Uhr Dammbruch Höhe Rust – Konsequenzen noch nicht absehbar

- Sicherung der Anlage SÜD und WEST – Seite durch Sandsäcke (Schutz Trafos, E-Räume und Kompressorräume)
- Sicherung Fuhrpark und private Fahrzeuge
- Lastreduzierung auf Mindestlast (Schnelles Abfahren bei Überflutung)

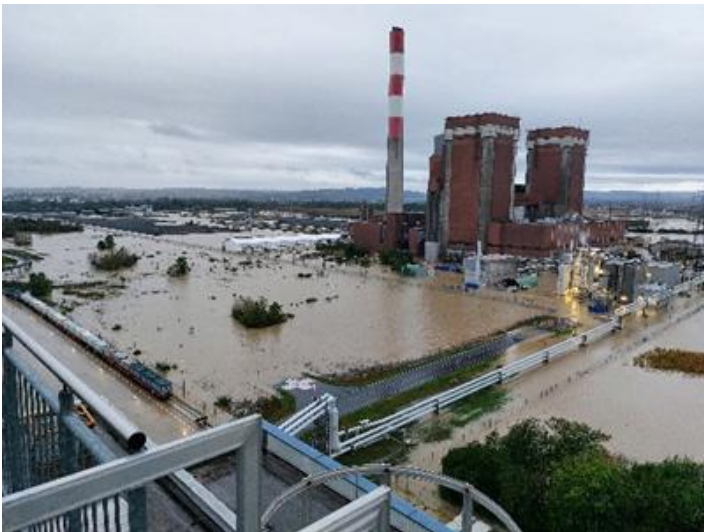
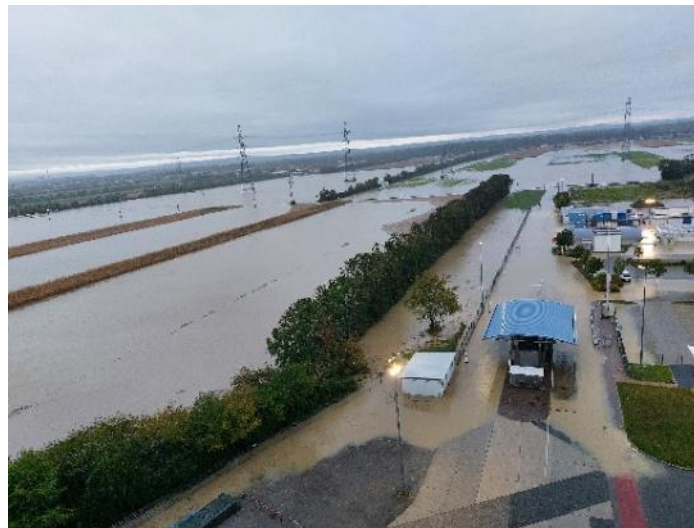
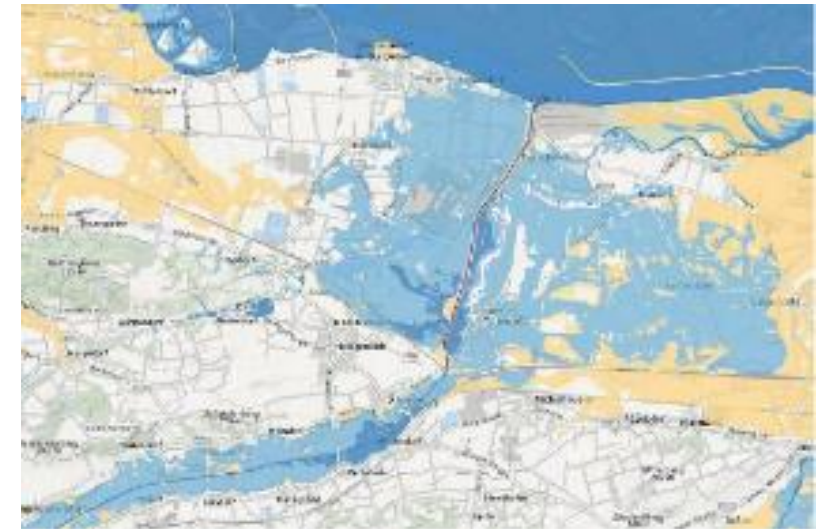
Information ca. 00:00: Überflutung Bereich KWD. Ausfall Kondensatversorgung steht unmittelbar bevor
Alarmierung BTF um 0:29 erfolgt.

Die Anlage konnte geordnet abgefahren werden. Kondensatversorgung ab 01:45 seitens KWD eingestellt.

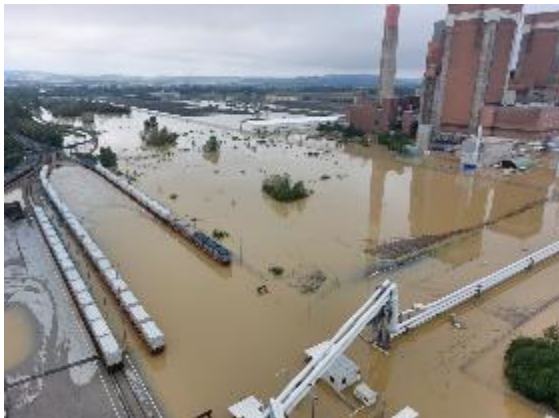
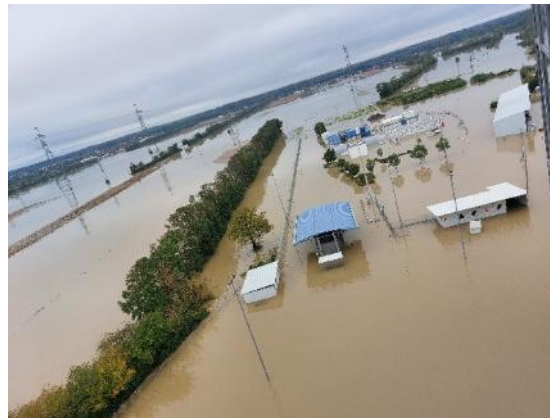
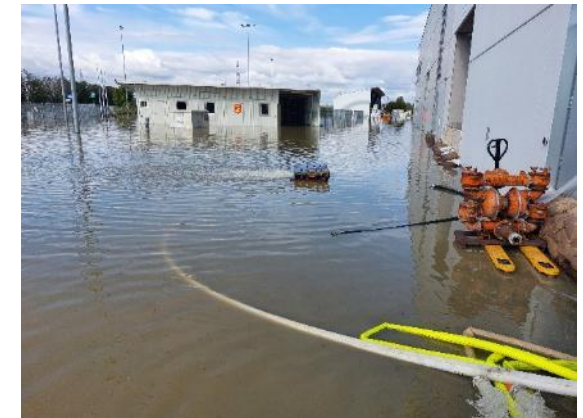
Anstieg Wasserspiegel seit 18:00 ca. 22cm → Tendenz leicht steigend
Wasserspiegel im Bereich Bodenplatte Anlage +0,0m (entspricht +184,5m)

- Pumpenhaus → Wasserspiegel kann mittels zwei Unterwasserpumpen gehalten Feuerlöschsystem noch Einsatzbereit (Kontrolle alle 1/2h)
- E-Raum Linie 3 → Wasserspiegel im Doppelboden kann mittels 4 Unterwasserpumpen gehalten werden (Kontrolle alle 1/2h)
- Saugzug, Primärlüfter, Sekundärluftgebläse freigeschalten
- Brunnenstube 1 und 2 freigeschalten → komplett unter Wasser
- Wiegehaus ca. 20cm unter Wasser

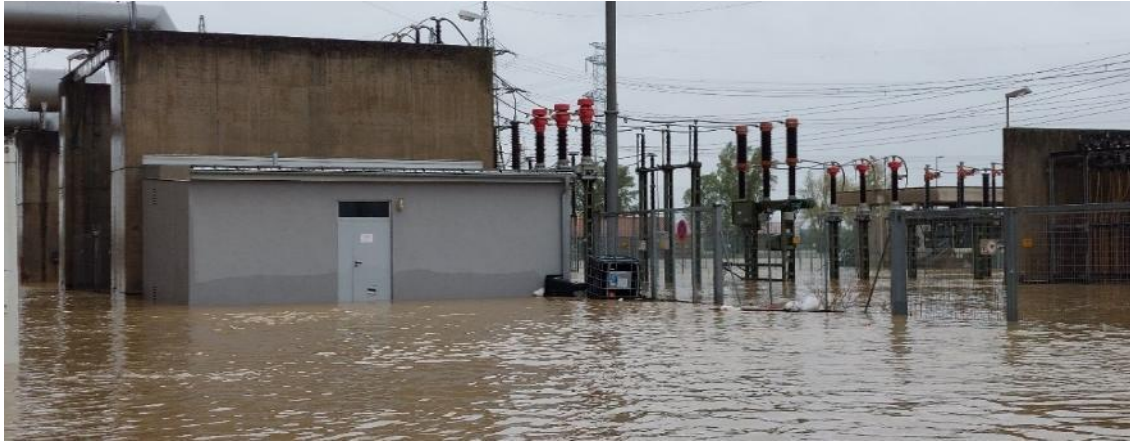
Freiluftanlage inkl. Steuerungsraum

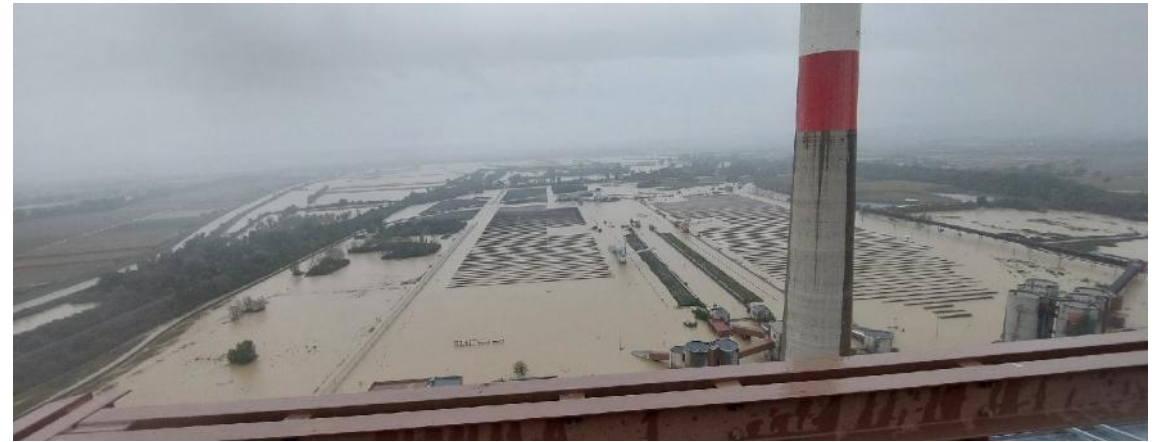
Blick vom Dach Richtung Photovoltaikanlage im Süden

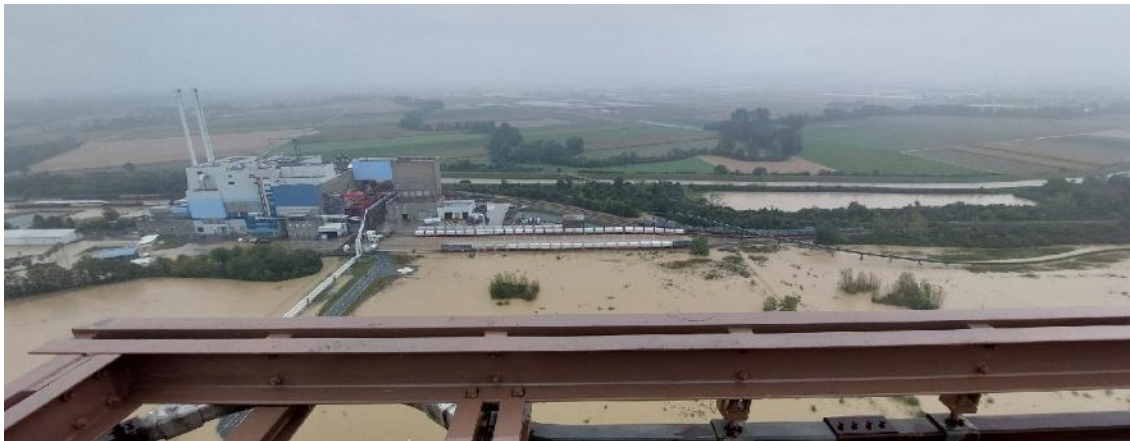
Blick vom Dach Richtung Müllverbrennungsanlage

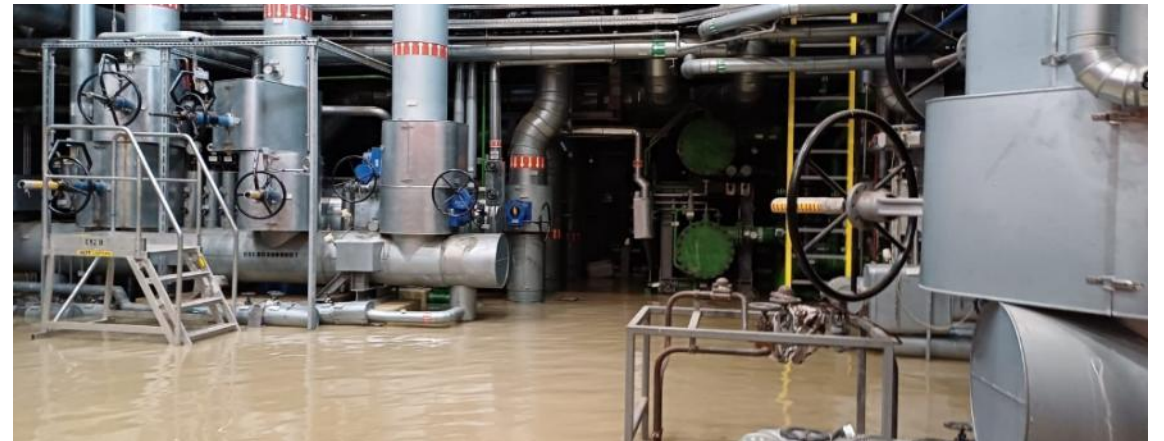
Wasser im Gebäude EVZ 2

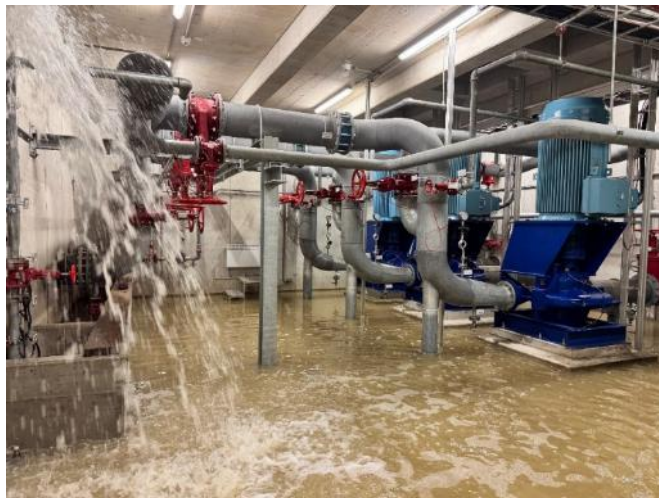
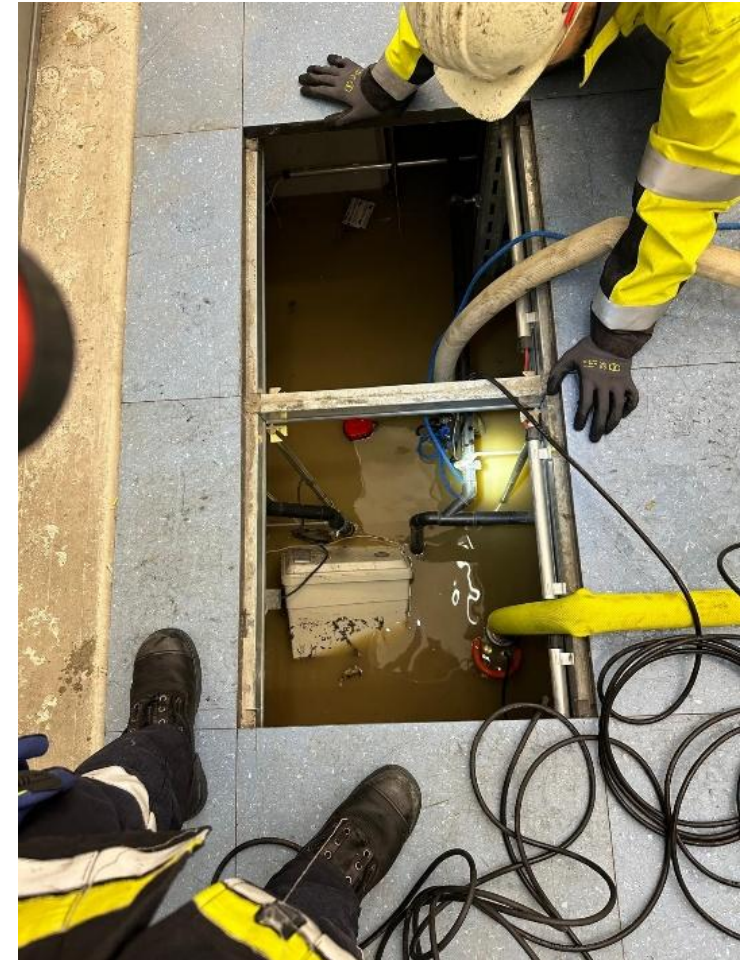
Wasserstand pro Tag um ca. 10cm gesunken.

- Aufrechterhaltung Brandschutz und Sicherungsmaßnahmen
Müllkräne und Löschkanonen geprüft und einsatzbereit
- Laufende Kontrollen Müllbunker und Vorbunker mittels
Wärmebildkamera
- Aus den Bereichen E-Raum L3, Leittechnikraum Linie 3, E-Raum
Vorbunker, Pumpenhaus und Notstromdiesel 1 und 2 Wasser
abgepumpt.

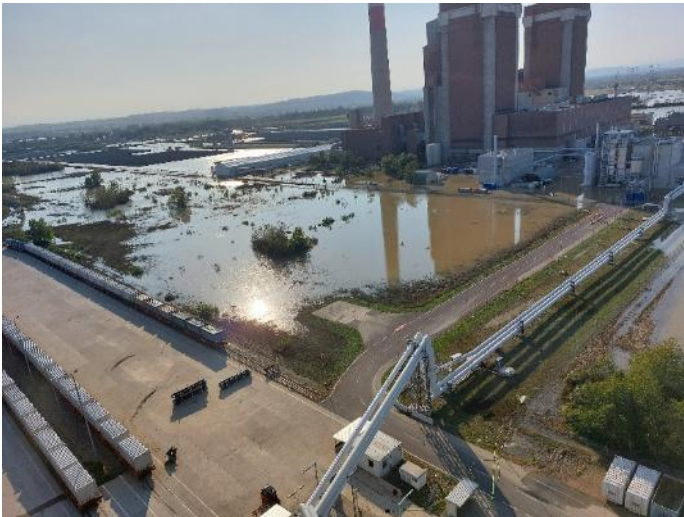
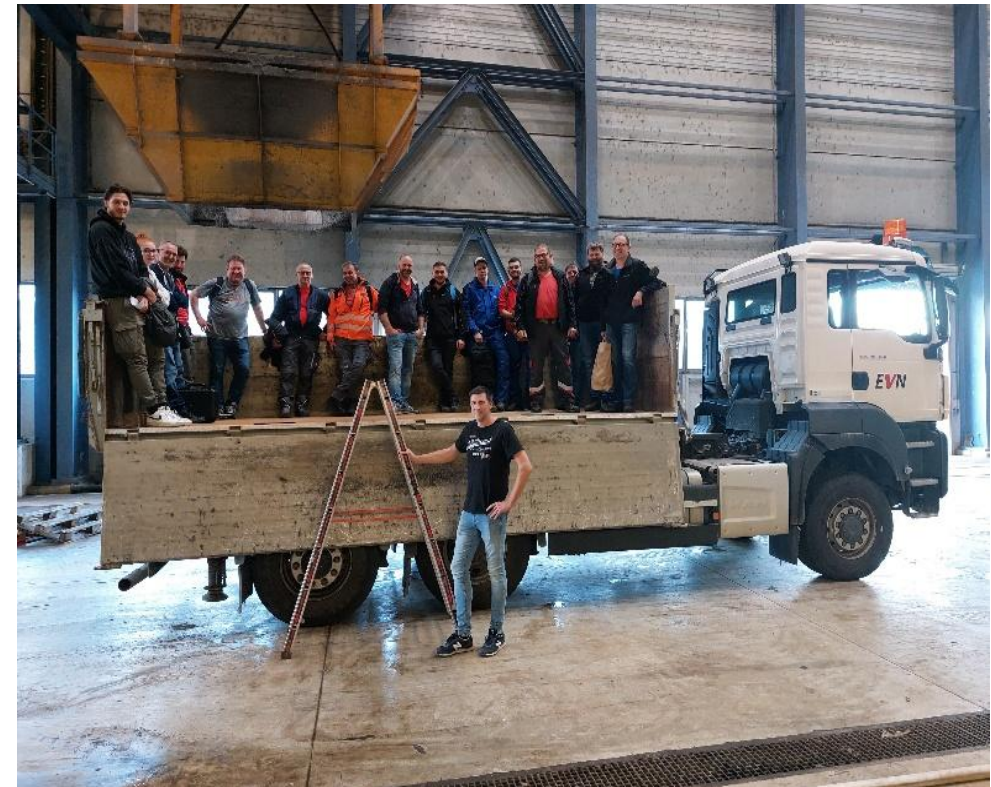
Wasserstand ist seit 19.09 wieder um 20 -25 cm gesunken.

- Aus den Bereichen E-Raum L3, Leittechnikraum Linie 3, E-Raum Vorbunker, Pumpenhaus, Wiegehaus, Brunnenstube 2, Kleinkläranlage wird weiterhin Wasser abgepumpt.
- Pumpenaufsicht für alle Pumpen am Standort (Tag/Nacht)
- Trocknungsgeräte bestellt
- Organisation der Fremdfirmen für die Sanierungsarbeiten
- Zufahrt zur Betriebsanlage weiterhin nur mit LKW möglich

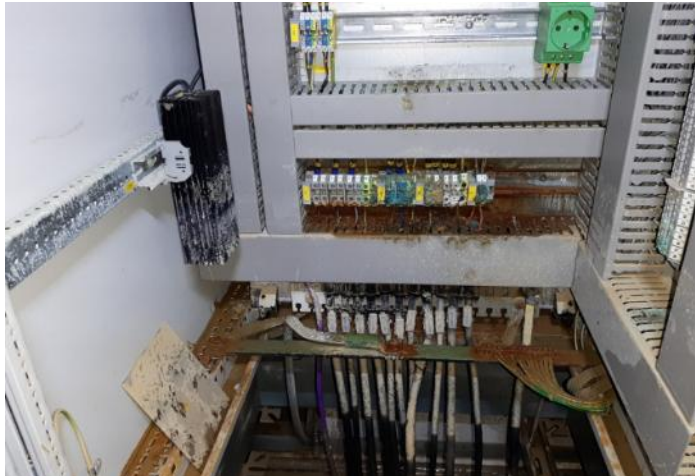
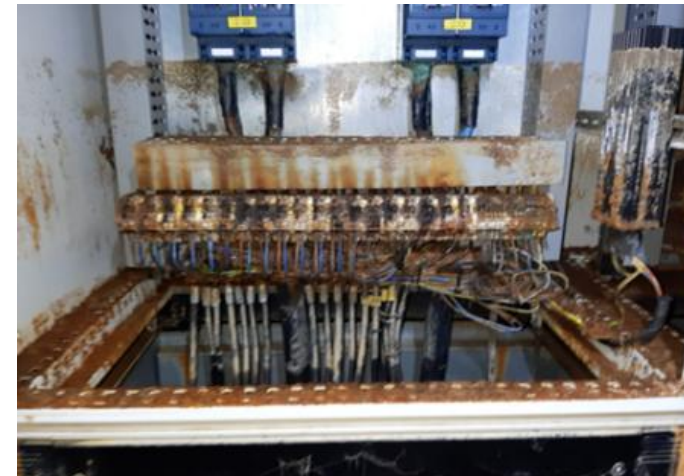
- Wasseraufbereitungsanlage und Turbinen stehen noch unter Wasser

- Wasser ist durch laufende Pumparbeiten so weit gesunken, dass mit den Sanierungsarbeiten begonnen werden kann
- Schaltanlagen des Kraftwerkes standen fast zur Gänze (bis zu 45 cm) unter Wasser
- Die Arbeiten im Kollektorgang zwischen den Anlagen können erst nach Absenken des Grundwasserspiegels gestartet werden.

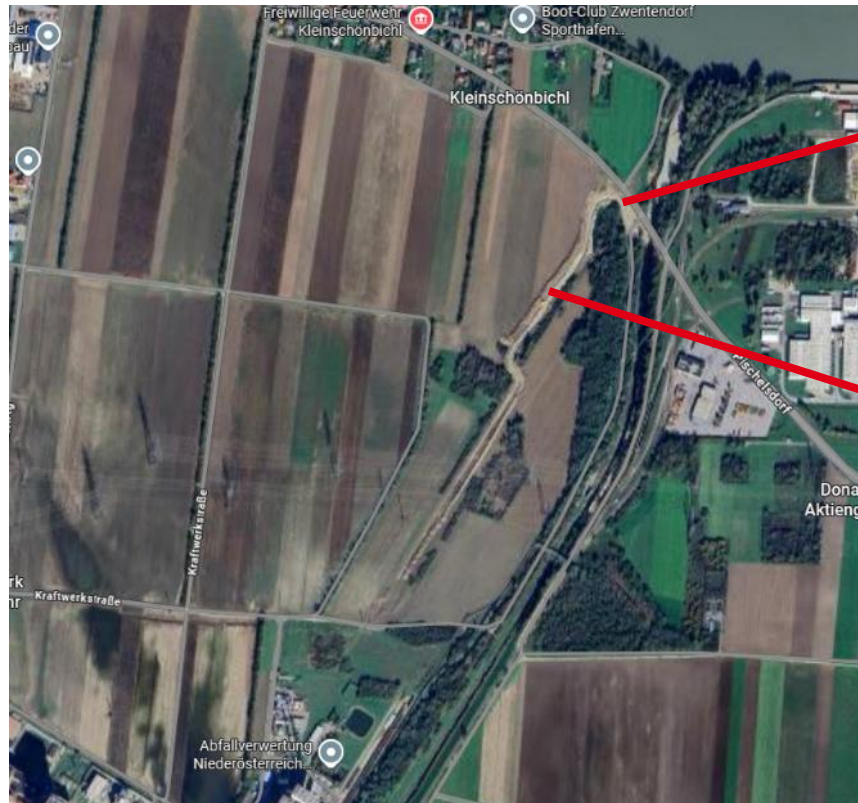
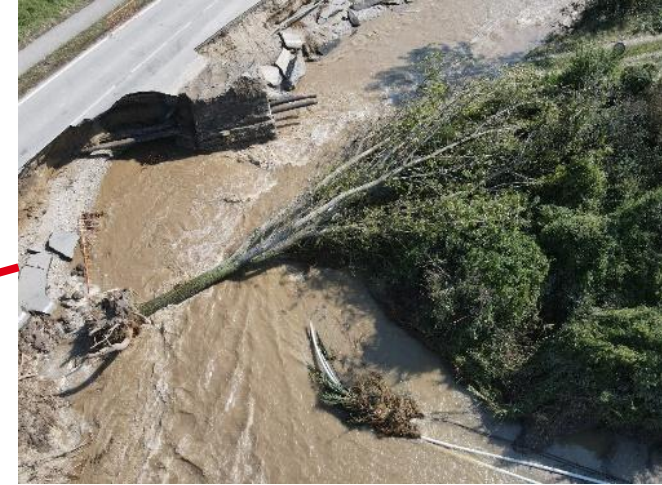
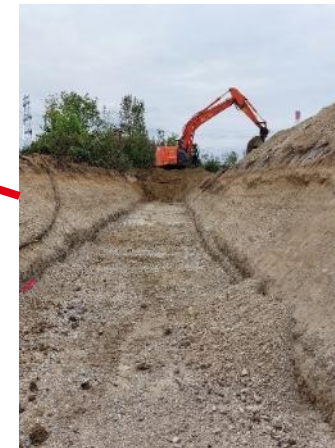
Schaden Abflussbereich Hochwasser

- Der Abwasserdruckkanal zur Donau wurde freigelegt
- Zur Flächenentwässerung wurde ein Entwässerungsgraben errichtet
