Geänderte Abfallbrennstoffe

Auswirkung auf den Kessel
am Beispiel der
MVA Dürnrohr

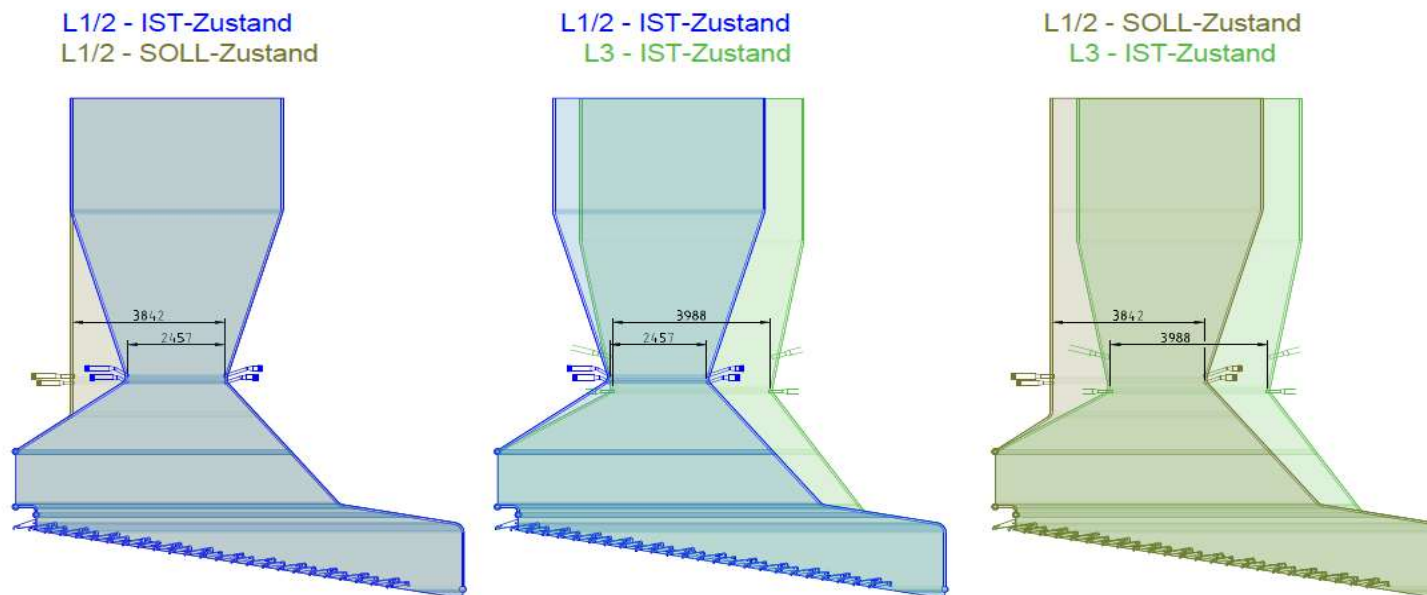
- Starke Verschlackung an der Zünddecke Linie 1 und 2 → nicht aber an der Linie 3 (gleicher Heizwert im Jahresmittel 2020 von ca. 12,4 MJ/kg)
- Gleiches Konzept der Feuerleistungsregelung
- Mögliche Ursache (Einschnürung zu eng?)

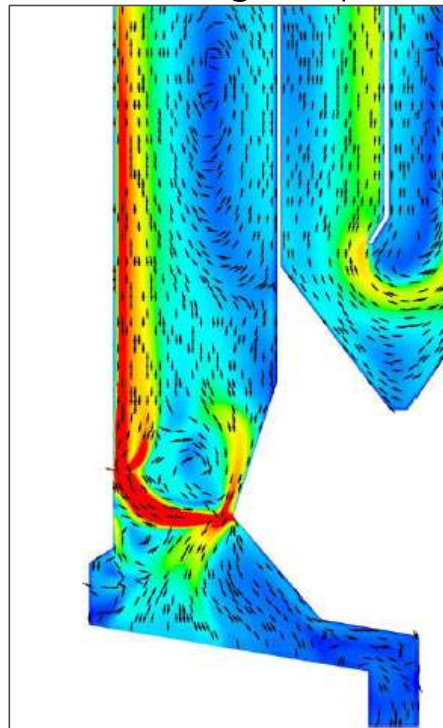
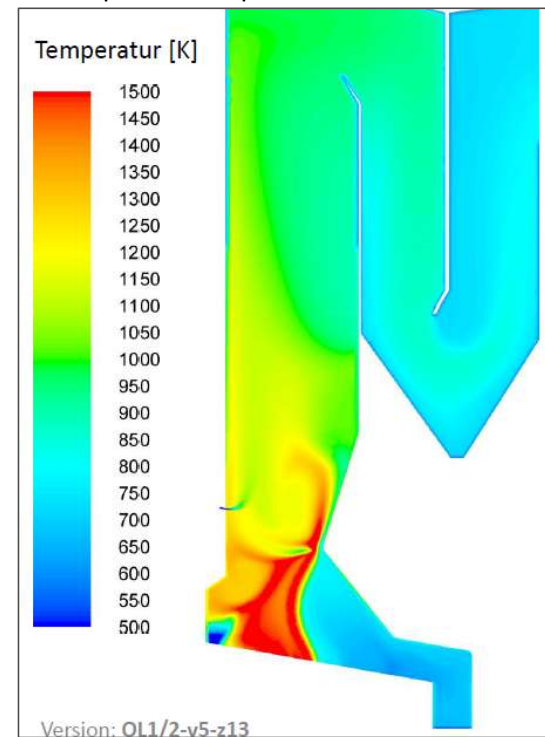
- Verschlackung an der Zünddecke deutlich reduziert
- Sehr starker Einfluss der Sekundärluftführung auf den Brennkammerzustand

- Hoher PL – Luftanteil in der Zone 1 ist auch bei hohen Heizwerten sinnvoll (ca. 10%)

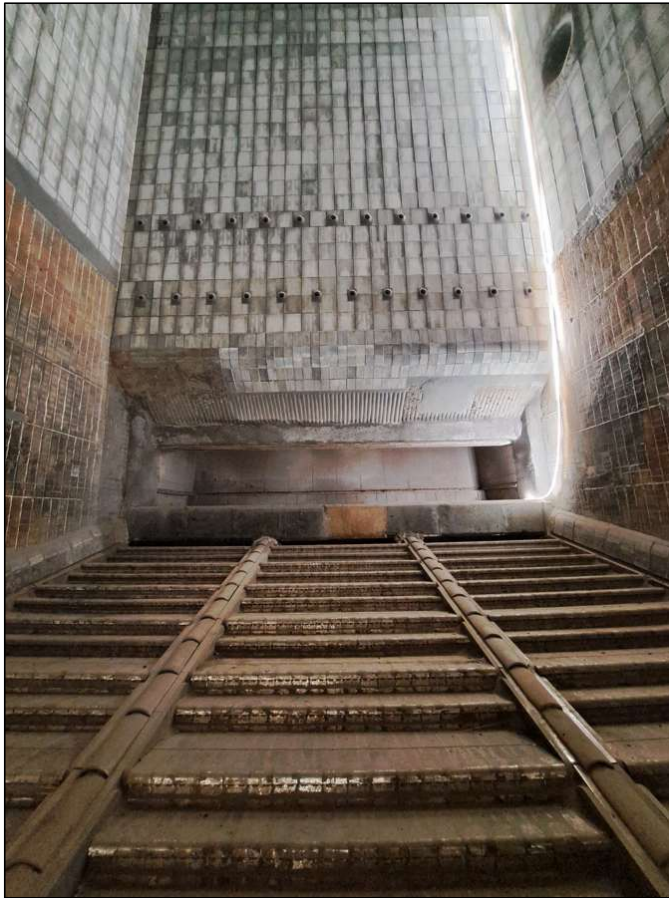
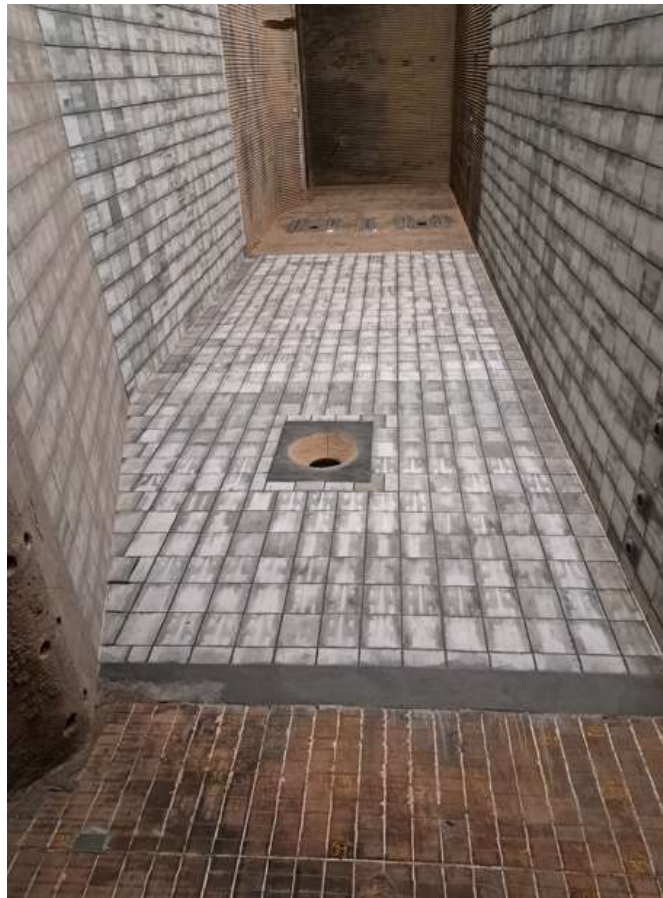
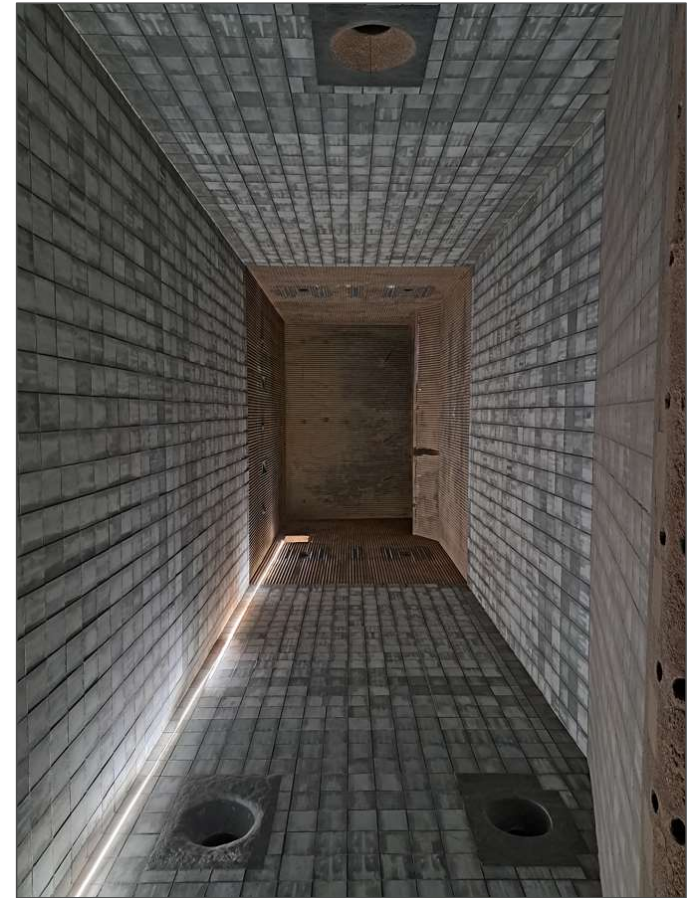
Umbauarbeiten Mauerwerk Linie 1 Herbst 2024 (Vor Anfahren)

- Umbau wurde hochwasserbedingt um 6 Monate vorverlegt
- 80m² Membranwand wurden zeitgleich erneuert (Wandstärke > 3mm)
- Parallel dazu Installation Luftleitsystem für Hinterlüftung
- Dauer Revision komplett ca. 5 Wochen

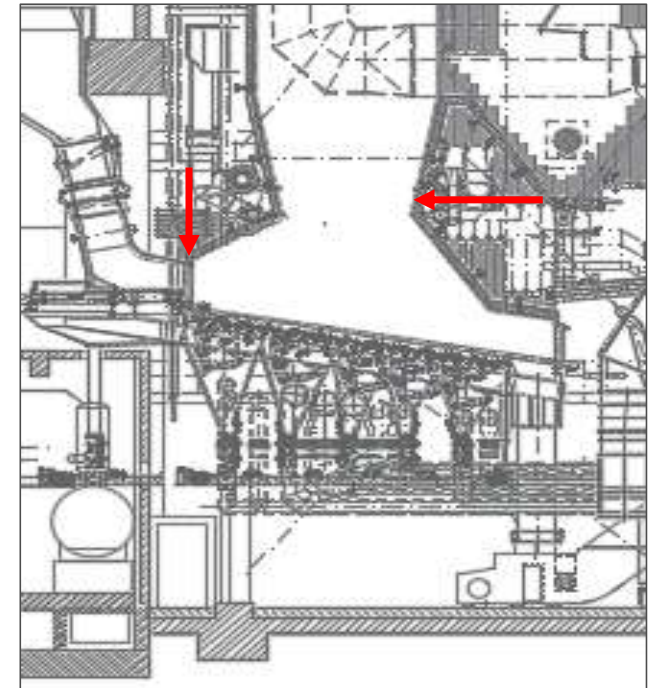
Test Wassereindüsung in den ersten Zug:

- Eindüsung wird automatisch zwischen Müllaufgabe und Sekundärluft heizwertabhängig verschoben werden.
- Regulierung möglicher Heizwertspitzen
- Entsorgung des Brüdenkondensates aus der Trocknung der Wirbelschichtverbrennung

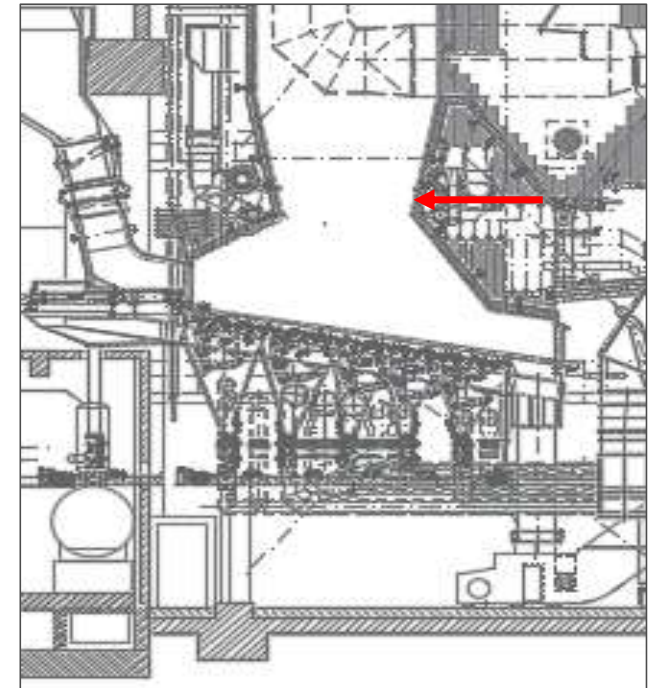
Test Eindüsung elementaren Schwefel in den ersten Zug (ebenfalls über die Sekundärluft):

- Eindüsung erfolgt halbautomatisch (mit Beaufsichtigung)
- Sulfatisierung der Beläge
- SO₃ konnte in den Belägen des ÜH's nachgewiesen werden
- Reduzierung der Korrosion
