Hochwasser

September 2024

in der MVA Dürnrohr

**MVA nach
Dammbruch**
15. / 16. September
2024

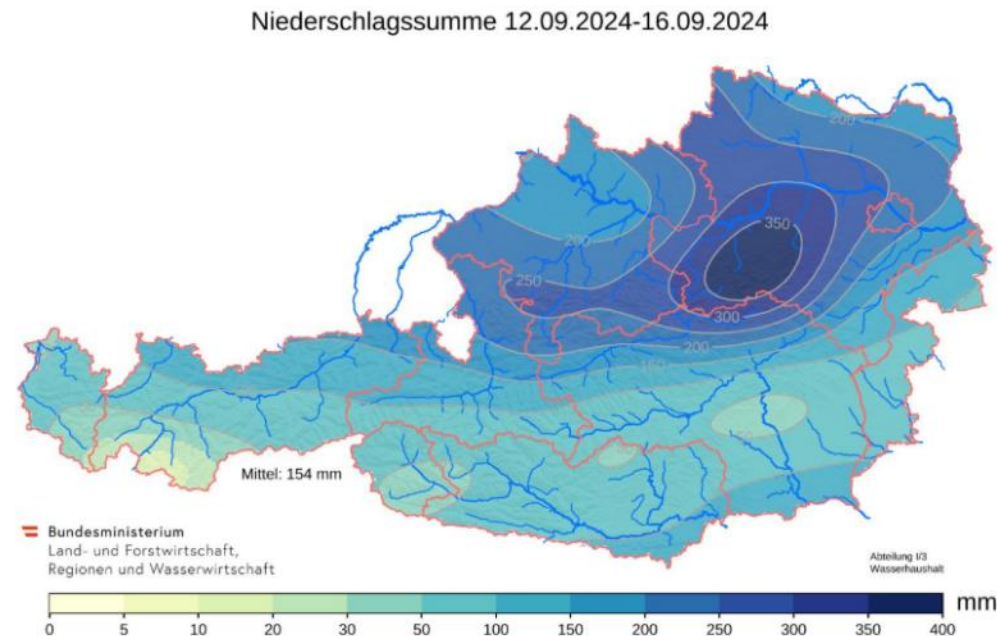
Abbildung 1. Niederschlagssummen in Österreich zwischen dem 12.09.2024 und 16.09.2024. Datengrundlage: Hydrographie Österreich.

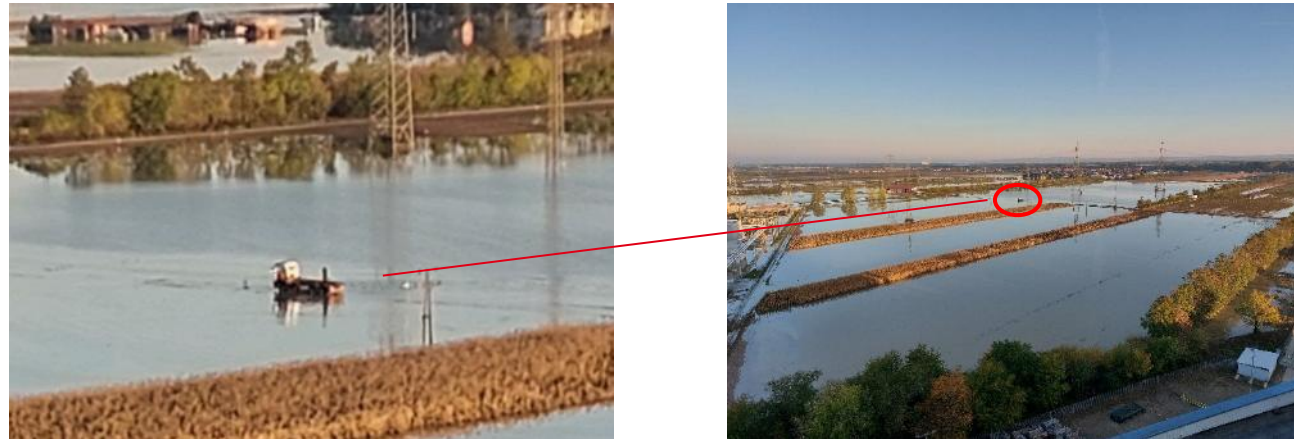
Grundwasser steigt teilweise noch immer bzw. bleibt auf hohem Niveau

Situation Energieknoten:

- Wasseraufbereitungsanlage und Turbinen stehen noch unter Wasser

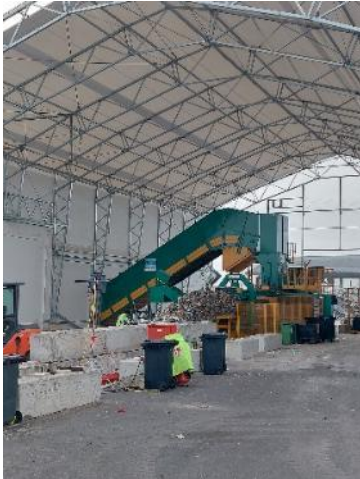
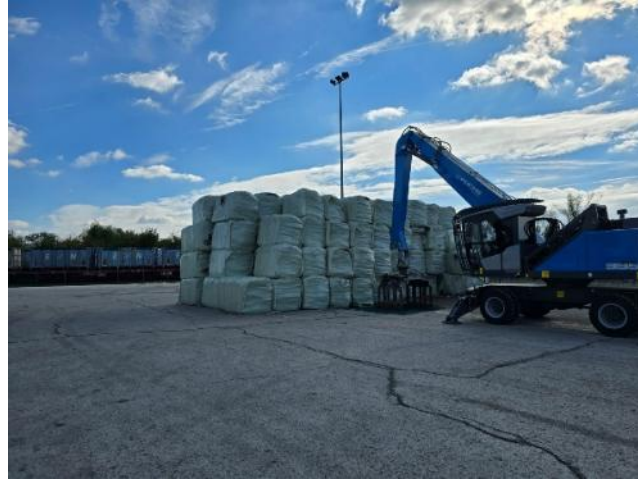
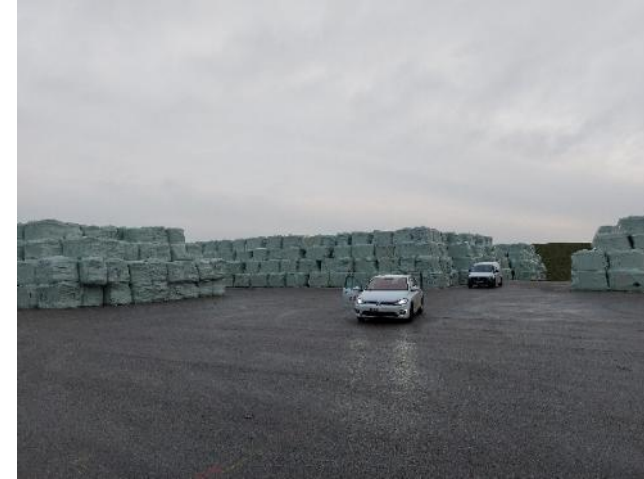
Ab der 4./5. Woche nach Hochwasser

- Beginn Aufbau einer Ballierungsanlage ab 27.09.2024 bei einem benachbarten Entsorgungsunternehmen
- Ballierung ab 13.10. 2024
- ab 14.10. Zwischenlagerung von Ballen am Gelände der MVA

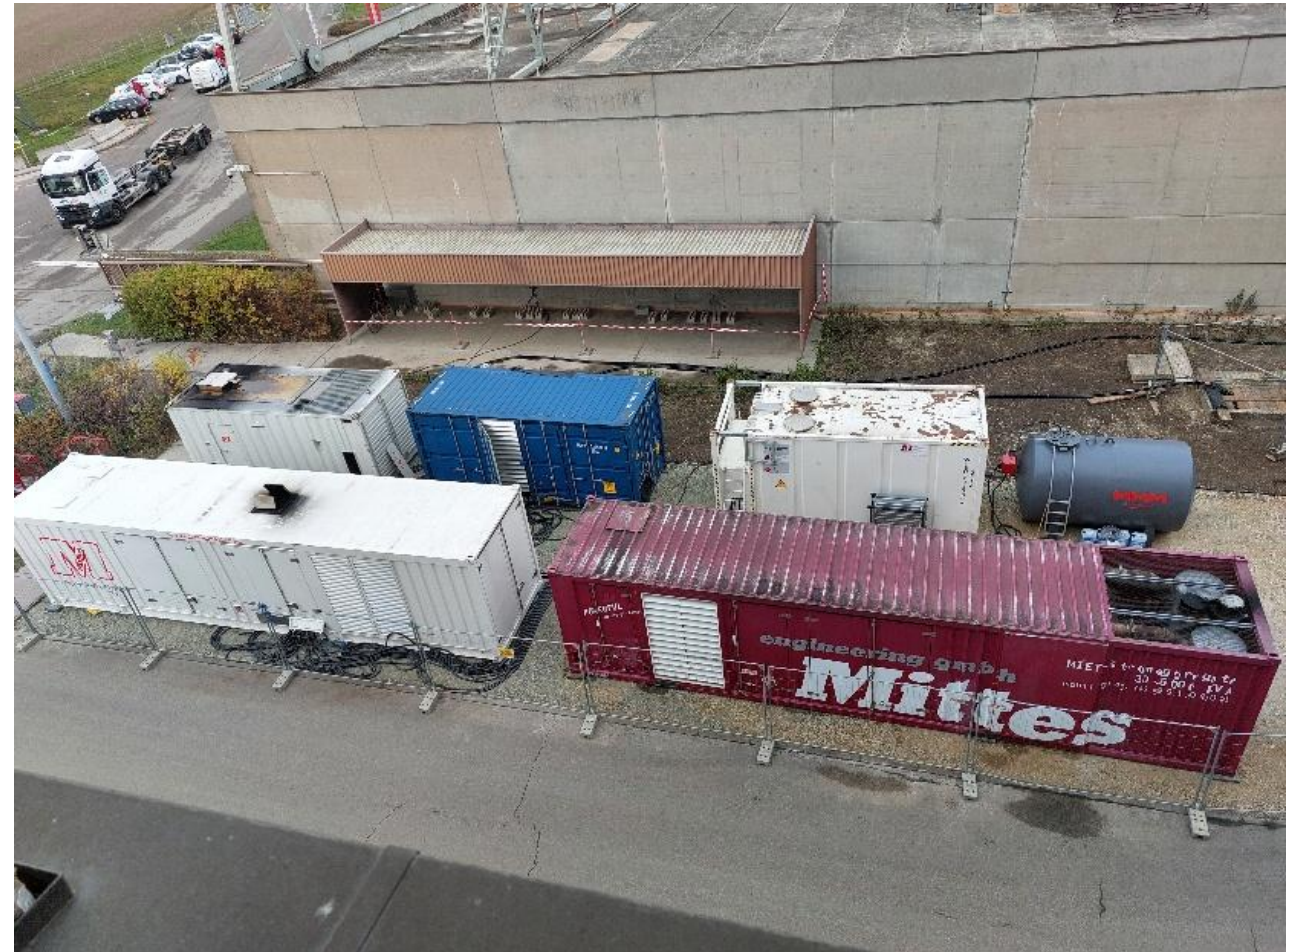
Situation am Kraftwerksgelände:

- Stromversorgung bis Mitte Jänner 2025 größtenteils noch immer über Notstromaggregate
- Laufende Umschlusssarbeiten
- Volllastbetrieb MVA seit 13.12.2024 möglich
- Stabile Deionatversorgung ab 02.04.2025 (bis dahin Leihanlage)
- 1-2 Jahre bis Normalbetrieb (betroffene Anlagen erneuert)

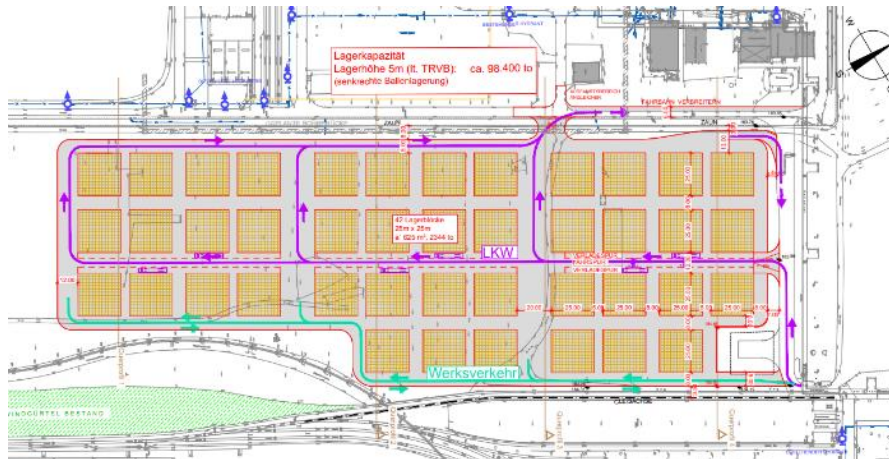
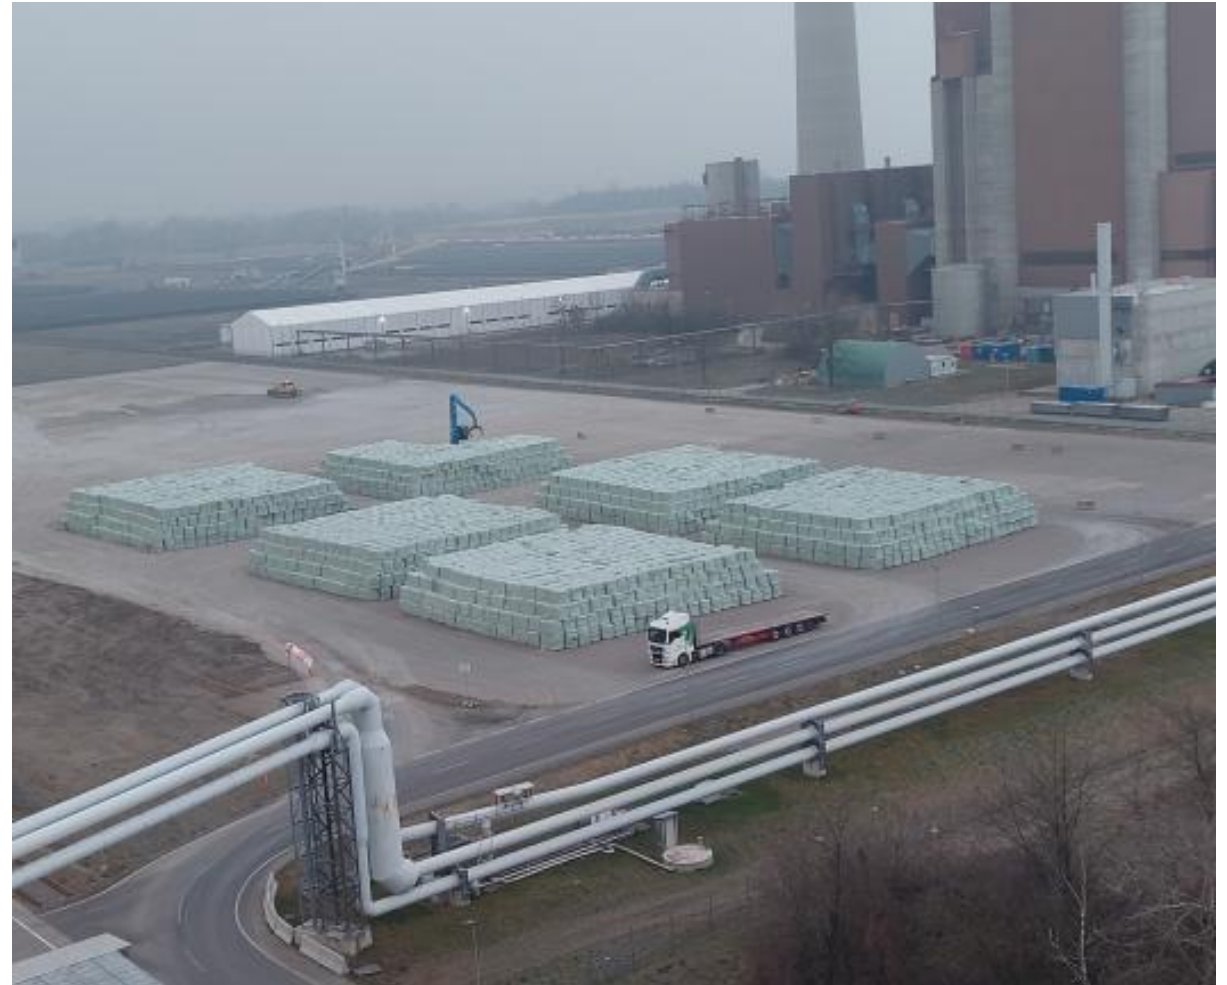
Errichtung eines provisorischen Ballenlagers

- Baubeginn Anfang November 2024
- Beginn Einlagerung 11. Dezember 2024
- Fertigstellung Ende Februar 2025 – Lagerkapazität ca. 32.000 to Ballen
